# DOSSIÊ TÉCNICO

## Funcionamento e Qualidade da Água dos Poços com Filtros Instalados pela Vale:

**Etapa 1** - Diagnóstico do Status Operacional dos Sistemas de Filtragem de Água (situação de funcionamento, não funcionamento ou instalação incompleta)

## Região 5

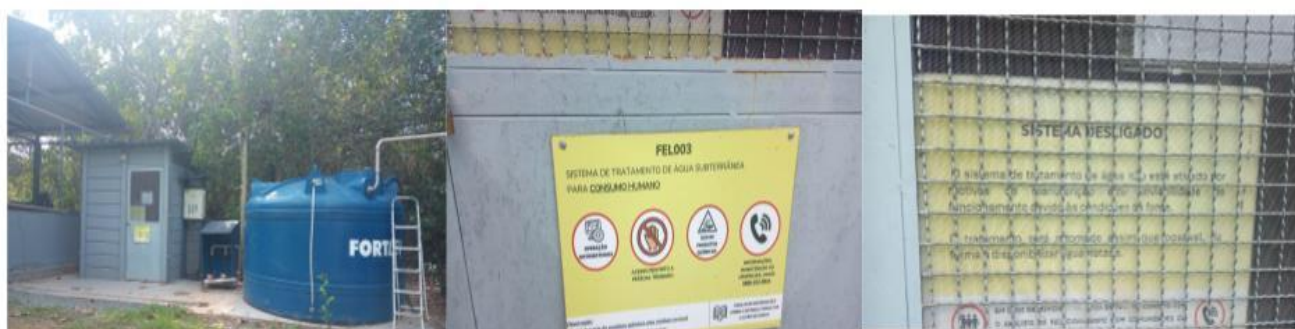
**Figuras 02, 03 e 04: Sistema de Filtragem FEL003 - Comunidade Barra do Paraopeba, Felixlândia/MG**

Na ocasião da visita técnica, o sistema encontrava-se totalmente instalado. Havia a estrutura de abrigo para os filtros, as caixas d'água vinculadas ao sistema, mas a estrutura estava danificada. Além do mais, havia quinze dias que o filtro havia sido desativado pela Vale sem que a empresa apresentasse justificativas para a desativação. Entre os moradores e usuários locais, a desconfiança sobre a qualidade da água e eficiência do sistema de filtragem sempre foi recorrente, atrelados ainda ao fato de que, desde a instalação, não houveram devolutivas sobre monitoramentos bem como dos resultados das análises realizadas. Os moradores reclamam de mau cheiro e gosto de ferrugem na água que abastece o condomínio.

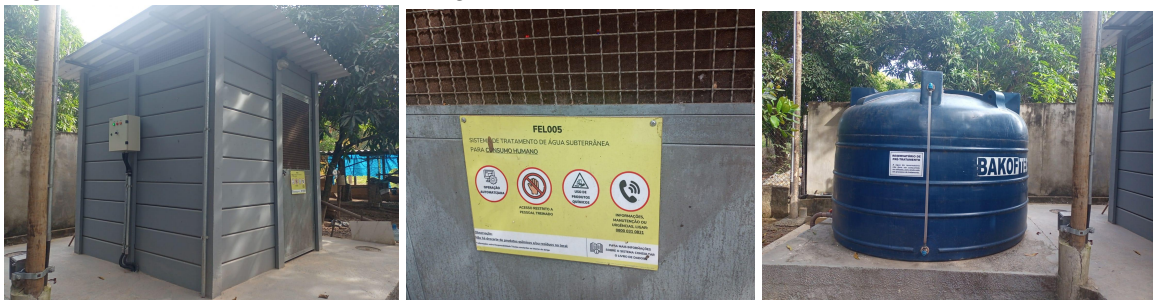
**Figuras 05, 06 e 07: Sistema de Filtragem FEL005 - Comunidade Ribeiro Manso - Felixlândia/MG**

O responsável pelo poço, não soube informar a data de instalação da estrutura e no momento da visita técnica, o sistema encontrava-se totalmente instalado e em funcionamento. Ainda de acordo com o responsável pelo poço, o monitoramento, as análises e a assistência técnica ao sistema de filtragem, são realizadas regularmente. O compartilhamento de informações sobre o resultado das análises também é realizado, tanto pela Vale, quanto pela Secretaria Estadual de Saúde, que a cada dois meses, envia um boletim para a família. Neste sentido, as pessoas que consomem a água no local onde está instalado o sistema FEL005, possuem confiança na qualidade da água, especialmente após a instalação do sistema de filtragem..

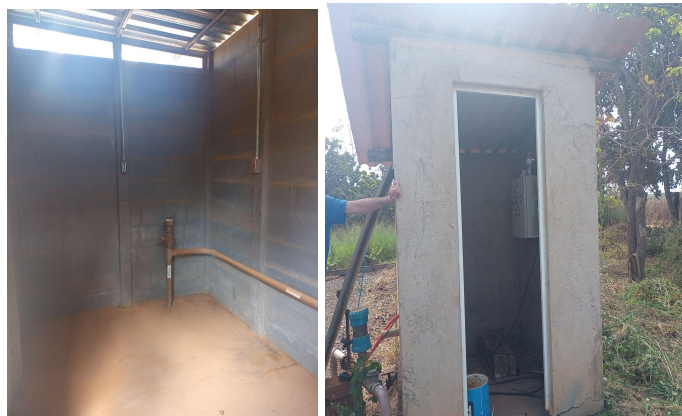
**Figuras 08 e 09: Sistema de Filtragem desativado - Comunidade Quintas da Boa Vista, Felixlândia/MG**

Segundo relatos colhidos em campo, a desativação foi justificada pela ineficiência do sistema e pelos custos de manutenção, tanto para a Vale quanto para o condomínio, após cinco anos de instalação. De forma semelhante ao observado em outros locais, os moradores apontam a ausência de diálogo e a falta de transparência por parte da Vale e de suas empresas contratadas, especialmente em relação ao retorno sobre os monitoramentos e os resultados das análises da água. Quanto à percepção da comunidade, a confiança na qualidade da água é apenas parcial. Persistem queixas recorrentes sobre o sabor, descrito pelos usuários como excessivamente calcário, o que torna a água, na visão da população local, imprópria para o consumo direto.

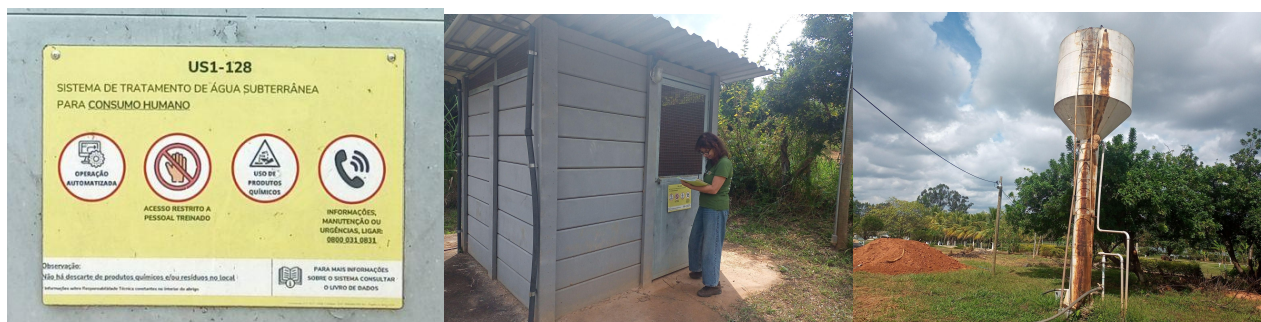
**Figuras 10, 11 e 12: Sistema de Filtragem US1-128 - Comunidade La Poveda, Felixlândia/MG**

Na visita técnica realizada, o sistema encontrava-se totalmente instalado e em funcionamento. De acordo com os relatos do responsável local, apesar de não ter constatado nenhum problema técnico, os moradores não confiam no tratamento realizado pelo filtro instalado pela Vale. Relatam também, que a empresa não realiza o monitoramento da qualidade da água e não mantém contato para fazer a devolutiva de análises realizadas. Diante deste contexto, o proprietário não utiliza a água do poço ao qual está vinculado o filtro, para consumo direto, destinando o uso apenas para irrigação, manutenção da piscina e abastecimento da casa do caseiro. Para o consumo direto da água, o proprietário relatou fazer uso de um outro poço existente na propriedade, que não passa pelo sistema de filtragem.

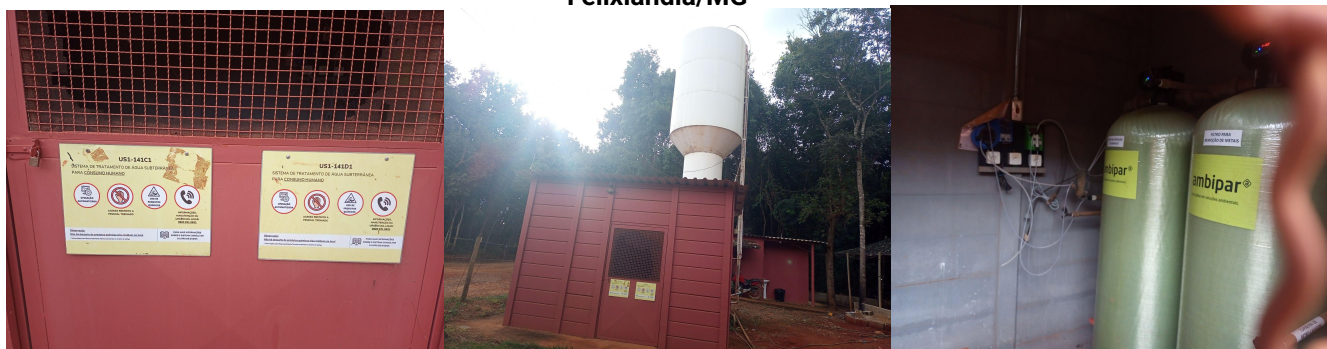
**Figuras 13, 14 e 15: Sistemas de Filtragem US1 -141C1 e US1 -141D1 - Comunidade Barra do Paraopeba, Felixlândia/MG**

Importante citar, que no último levantamento realizado pelo Guaicuy, os sistemas de filtragem da comunidade Lago dos Cisnes, já haviam sido catalogados, embora à época, ainda não estavam em funcionamento, existindo apenas desde o ano de 2021, as estruturas para instalação.

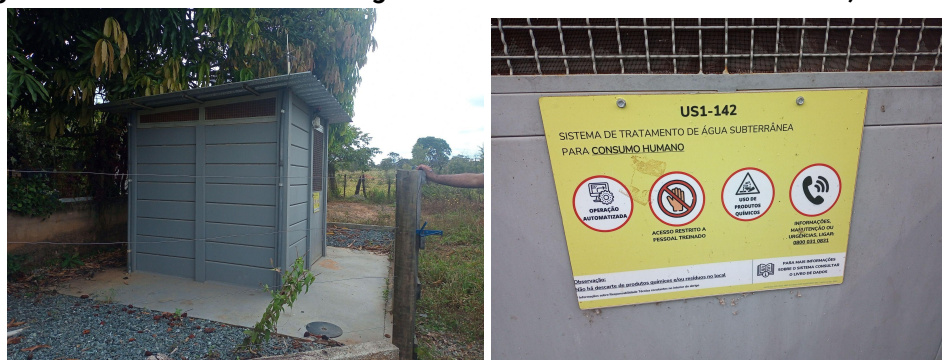
**Figuras 16 e 17: Sistema de Filtragem US1-142 - Comunidade Praia Nova, Felixlândia/MG**

No momento da visita técnica, o sistema de filtragem estava totalmente instalado e de acordo com os relatos de campo, está em funcionamento desde o ano de 2024. De acordo com a pessoa entrevistada, os moradores de Praia Nova confiam na qualidade da água consumida localmente. Não foram apresentados relatos de problemas técnicos e segundo o responsável local, o monitoramento do sistema é realizado regularmente, embora não soube dizer se os resultados são compartilhados com a comunidade.

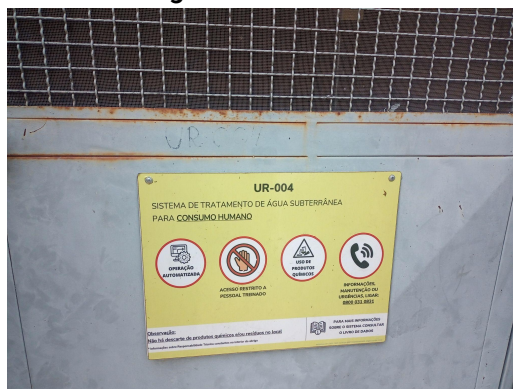
**Figuras 18 e 19 : Sistema de Filtragem UR-004 - Comunidade La Poveda, Felixlândia/MG**

Não foram apresentados relatos de problemas técnicos e/ou estruturais. Os moradores confiam na qualidade da água e dizem que a Vale realiza regularmente os monitoramentos, bem como são informados pela empresa sobre os resultados das análises realizadas no sistema.

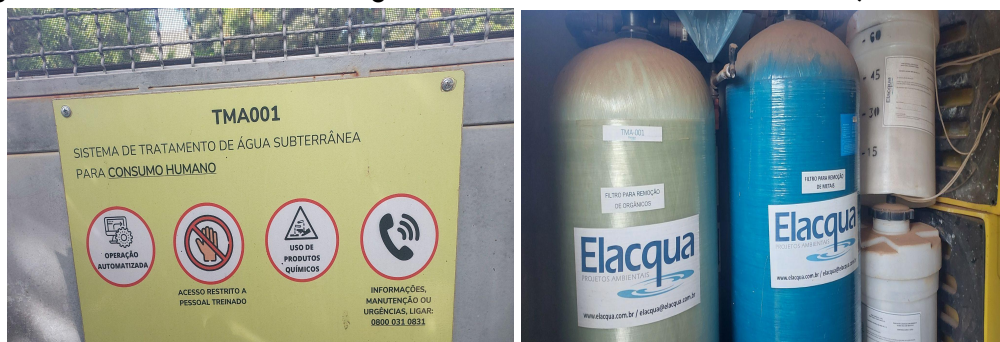
**Figuras 20 e 21: Sistema de Filtragem TMA 001 - Comunidade Porto Novo, Três Marias/MG**

Na visita técnica, toda a estrutura encontrava-se instalada, porém estava abandonada. O sistema foi desativado pela Vale, com a justificativa de que a água é imprópria para o consumo. Em razão desta situação, os moradores não confiam na qualidade da água e consomem somente água mineral para uso direto. De acordo com o responsável local, o monitoramento, bem como as análises realizadas pela Vale, não foram e não são compartilhadas.

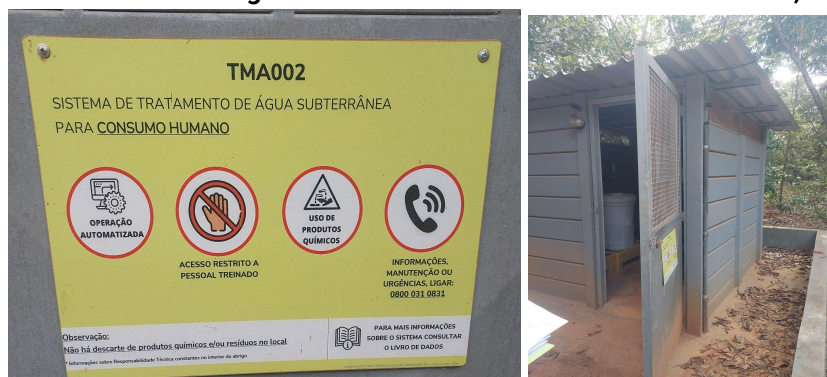
**Figuras 22 e 23: Sistema de Filtragem TMA 002 - Comunidade Porto Melancias, Três Marias/MG**

Não foram apresentados relatos de problemas técnicos na estrutura, os usuários do sistema confiam na qualidade da água e de acordo com o responsável local, os monitoramentos são recorrentes, assim como os retornos das análises realizadas, que são devidamente repassados pela Vale.

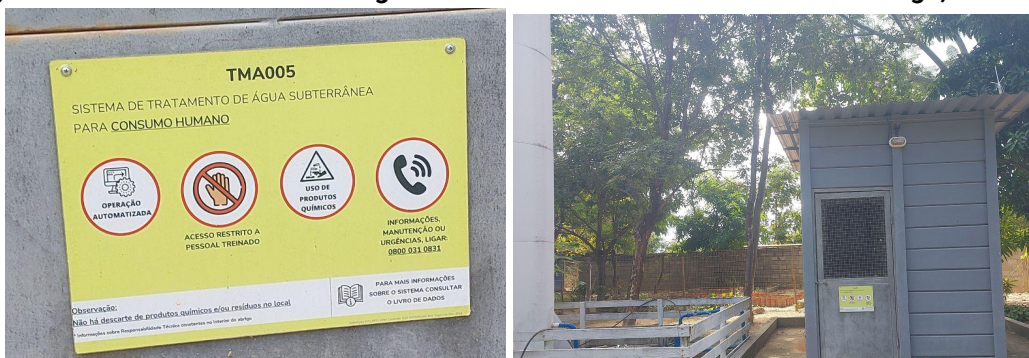
**Figuras 24 e 25: Sistema de Filtragem TMA 005 - Comunidade Chácaras do Lago, Três Marias/MG**

No momento de realização da visita técnica, o sistema encontrava-se totalmente instalado e em funcionamento, contendo um filtro para remoção de metais e uma bomba dosadora. De acordo com os relatos apresentados em campo, os usuários do sistema não confiam na qualidade da água e reclamam que a mesma apresenta um gosto diferenciado. Relatam também, que embora a Vale tenha realizado o monitoramento constante do sistema, não apresentou as devolutivas dos resultados da análise, ponderando entretanto, que nunca solicitaram esse retorno.

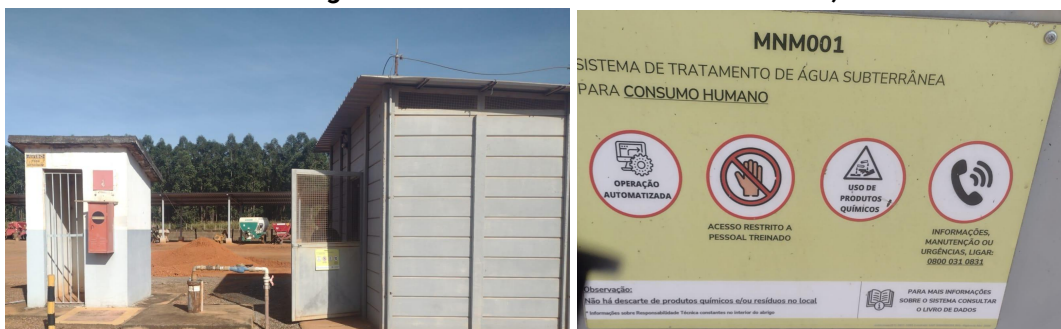
**Figuras 26 e 27: Sistema de Filtragem MNM 001 - Comunidade Frei Orlando, Morada Nova de Minas/MG**

De acordo com o responsável, o ano de instalação foi 2020. No momento da visita técnica, o sistema encontrava-se totalmente instalado e em funcionamento. É composto apenas por uma bomba dosadora de hipoclorito de cálcio. Não foram apresentados relatos de problemas técnicos da estrutura e os usuários do sistema confiam na qualidade da água. O responsável informou que os monitoramentos são recorrentes e não solicita para a Vale o retorno das análises.

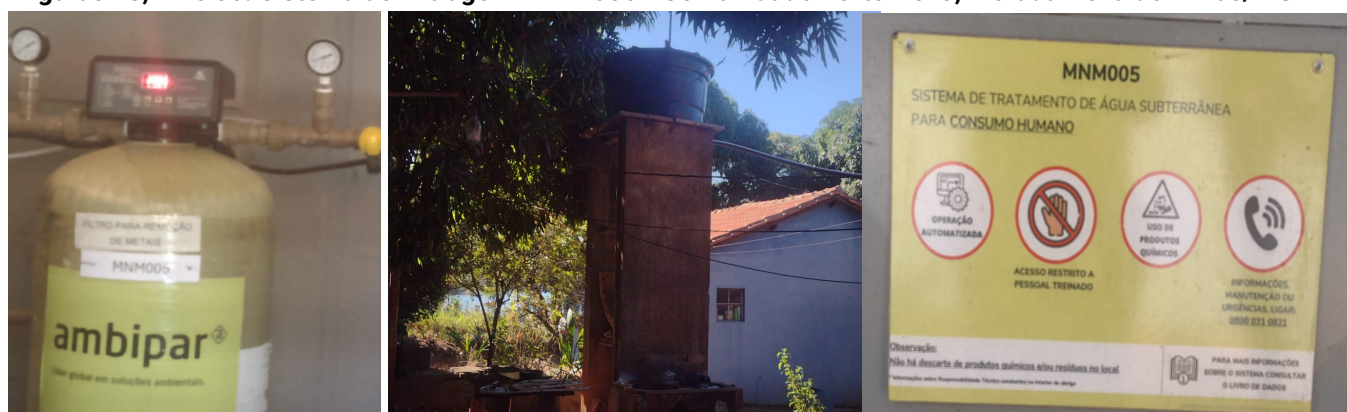
**Figuras 28, 29 e 30: Sistema de Filtragem MNM 005 - Comunidade Porto Novo, Morada Nova de Minas/MG**

Os usuários do sistema confiam na qualidade da água. De acordo com os relatos, a Vale e empresas terceirizadas, realizam regularmente o monitoramento da água, além de prestar assistência técnica à estrutura dos filtros. Embora essa presença seja constante, os responsáveis locais nunca buscaram informações a respeito dos resultados da análise e nem souberam informar na ocasião, se os mesmos são repassados ao escritório local da CODEVASF, que tem sua sede localizada na cidade de Três Marias.
