Nota Técnica AECOM NT N.º 60612553-ACM-DM-ZZ-TN-PM-0049-2023

Nome do Projeto: **Auditoria Técnica e Ambiental Independente das atividades em curso pela VALE no Complexo Paraopeba em decorrência da ruptura da Barragem B-I da Mina de Córrego do Feijão, em atendimento à solicitação do Ministério Público de Minas Gerais.**

Assunto: **Análise da auditoria da AECOM sobre a situação das fontes de captação de água subterrânea das comunidades da Fazendinha Baú I e II situadas no município de Pompéu.**

Referência: **Ofício 015/2022-DA Fazendinhas Baú – Situação das fontes de captação de água subterrânea.**

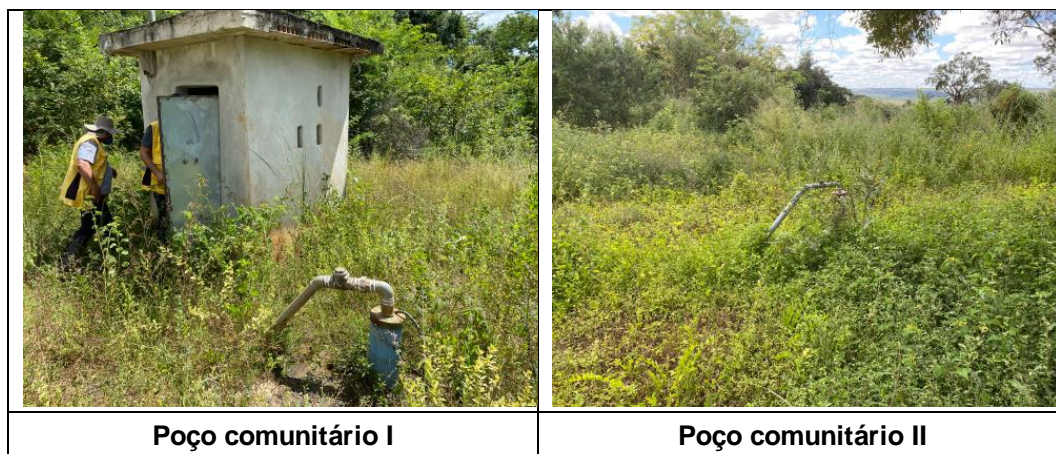
A Fazenda Baú é um espólio que teve suas terras divididas, e o loteamento ao lado dessas terras recebeu o mesmo nome. As residências dos loteamentos da Fazendinha Baú I e II são abastecidas por água subterrânea, captada por bombeamento dos poços comunitários I e II, que se conectam e são distribuídas para duas caixas d'água, com usos destinados ao consumo humano, irrigação e dessedentação animal.

Figura 1 – Fotos dos poços comunitários I e II.

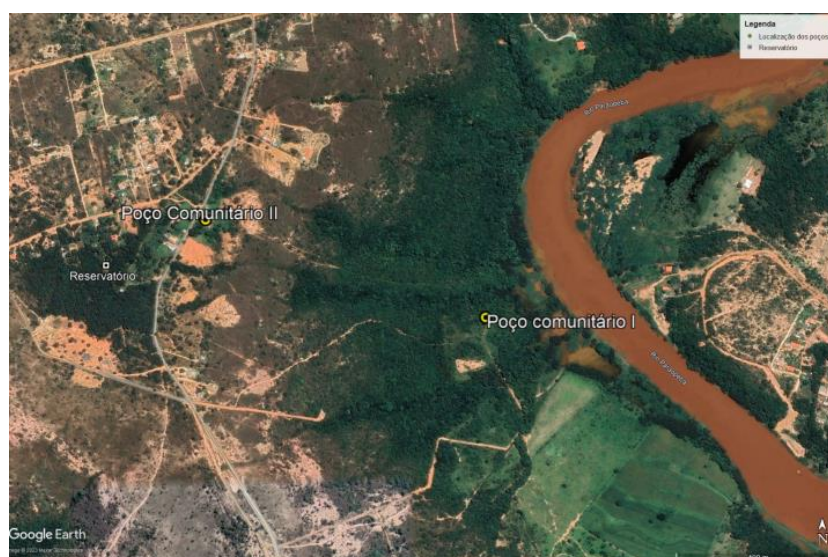
Por meio do levantamento topográfico realizado pelo Grupo EPA, acompanhado pela equipe de auditoria da AECOM, foram determinadas as localizações dos poços comunitários I e II, conforme apresentado a seguir nas Figuras 1 e 2.

Figura 2 – Localização dos poços comunitários I e II.

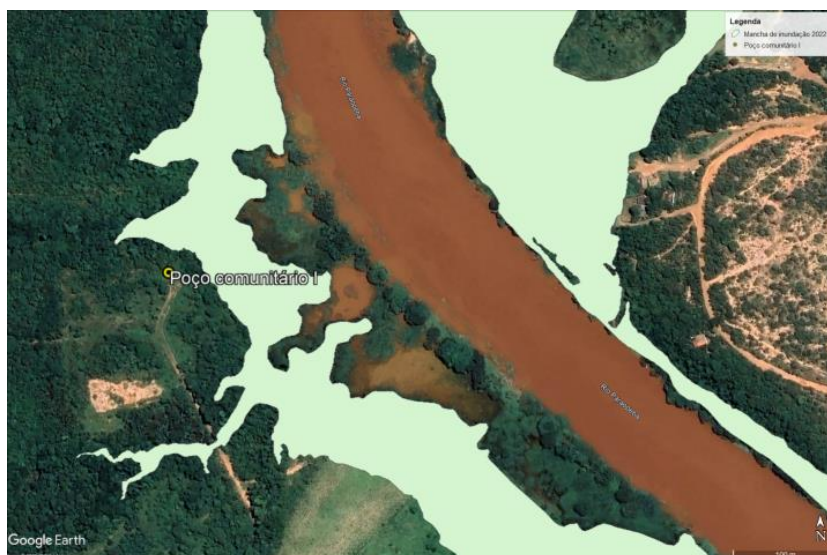
A VALE registra que o poço comunitário I não foi atingido pela mancha de inundação de 2022 de acordo com o levantamento realizado pelas empresas contratadas para modelagem e mapeamento da área de inundação, bem como pelo que fora observado em campo durante visitas realizadas pela empresa após as cheias (Figura 3). Desta forma, a VALE considera que os moradores atendidos por este sistema de abastecimento seguiram sendo inelegíveis ao Programa de Abastecimento Emergencial de Água.

Figura 3 – Localização do poço comunitários I em relação à mancha de inundação de 2022.

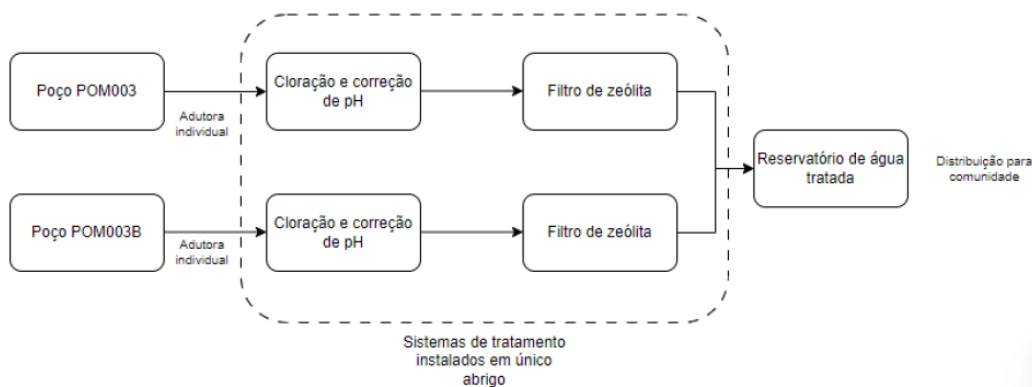
Figura 4 – Fluxograma do processo de tratamento.

A tecnologia utilizada para o tratamento da água nos dois poços é desinfecção, filtro zeólita e ajuste de pH (Figura 4). As análises de qualidade da água que validam o sistema de tratamento foram concluídas pela VALE e a SMS realizou a vistoria para liberação do sistema, em que foi solicitado informações adicionais sobre a retrolavagem dos filtros. A VALE encaminhou um parecer técnico para a avaliação da SMS, portanto o sistema ainda não está em operação e aguarda decisão do órgão municipal.

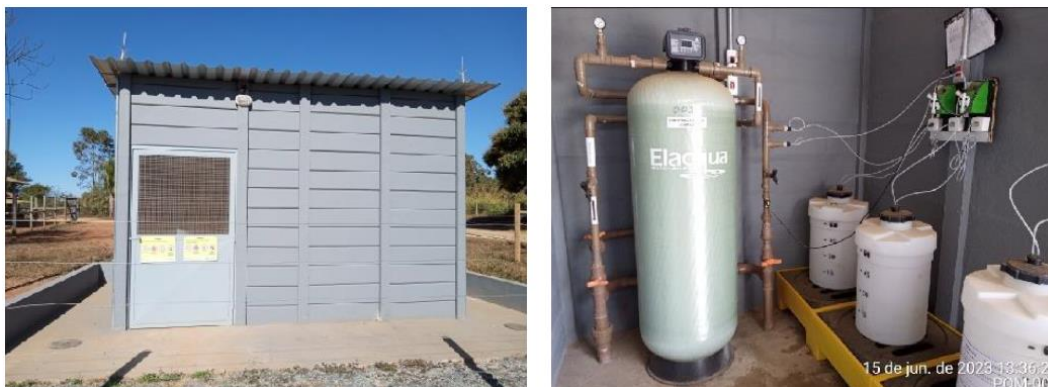
Apesar da VALE considerar que estes poços não são elegíveis para o Programa de Abastecimento Emergencial, a VALE informou que por meio de um acordo entre SES-MG e VALE, realizou a instalação de sistema de tratamento para adequação da qualidade da água dos dois poços. Apesar de implantado, este sistema segue sem estar operacional.

Figura 5 – Abrigo do sistemas de tratamento instalados na Comunidade Fazendinhas Baú

Considerando os resultados das coletas realizadas pela SMS de Pompéu, disponibilizados pela VALE à AECOM, nos quais a auditoria observou predominância de violações para os parâmetros Coliformes Totais (81%), E. coli (34%), turbidez (31%) e ferro total (28%), conclui-se também pela necessidade premente de se iniciar a operação do sistema de tratamento oriundo do acordo entre VALE e SES. Através deste sistema de tratamento, as comunidades do loteamento da Fazendinhas Baú passarão a ter assegurado o seu abastecimento de água dentro dos padrões de qualidade necessários.
