Ofício 015/2022-DA

Ref. Fazendinhas Baú

Situação das fontes de captação de água subterrânea

Fornecimento de água para a comunidade

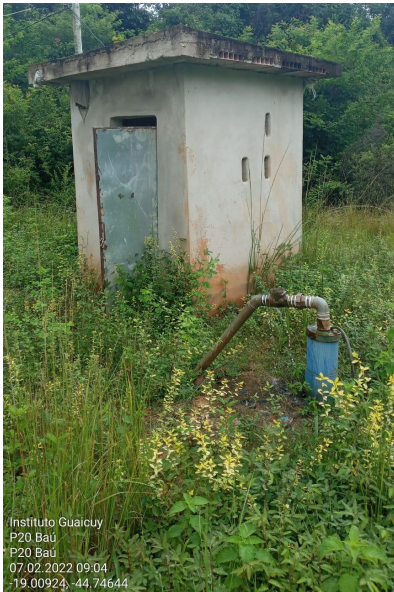
Figura 2: Poço comunitário I (próximo ao rio Paraopeba)

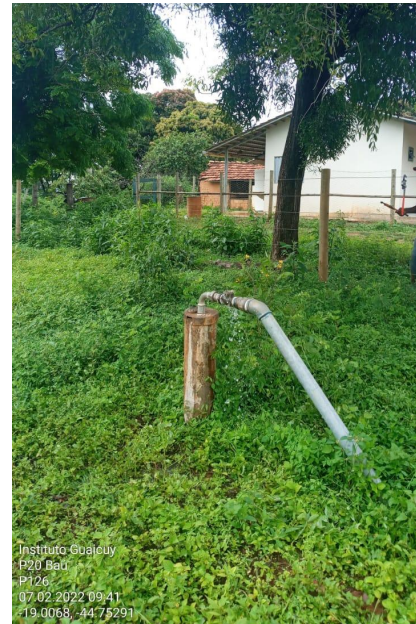
Figura 3: Poço comunitário II

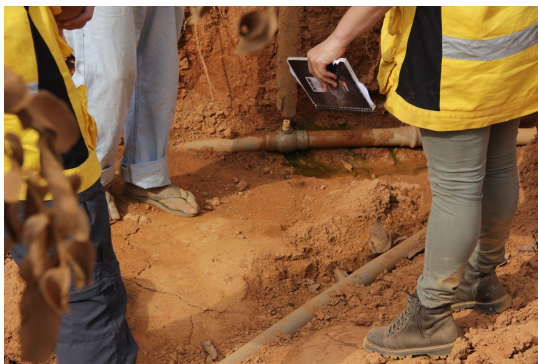
Figura 4: Junção das tubulações provenientes dos poços I e II

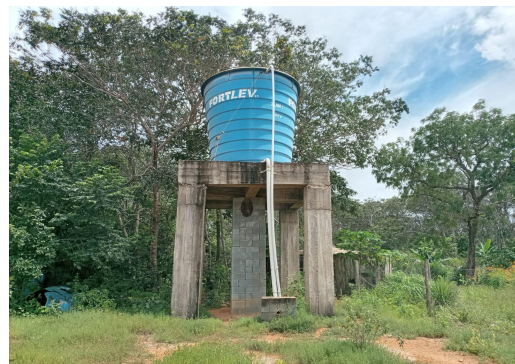
Figura 5: Caixa d'água comunitária
