# APÓS A LAMA, O RIO

DIAGNÓSTICO SOCIOAMBIENTAL DO  
BAIXO PARAÓPEBA, RESERVATÓRIO  
DE TRÊS MARIAS E COMUNIDADES  
ATINGIDAS DO RIO SÃO FRANCISCO

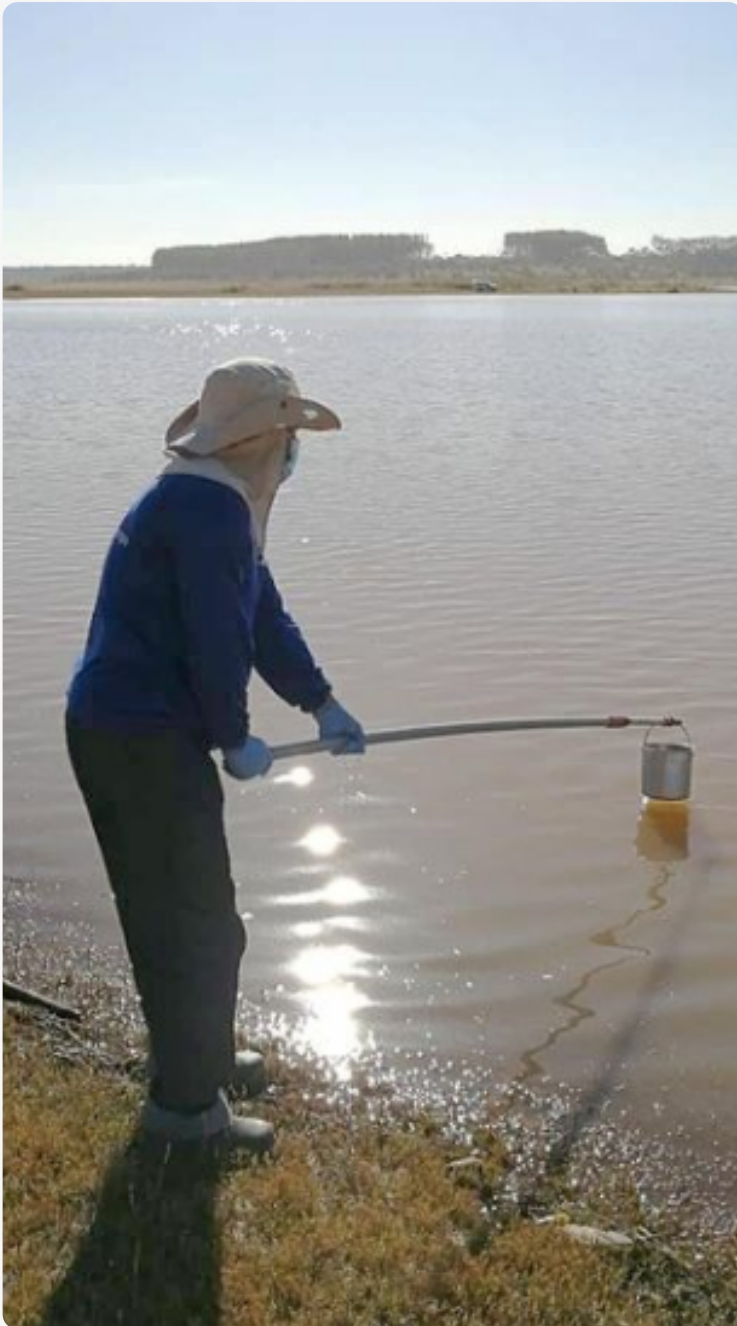
Coleta de amostra de água na margem

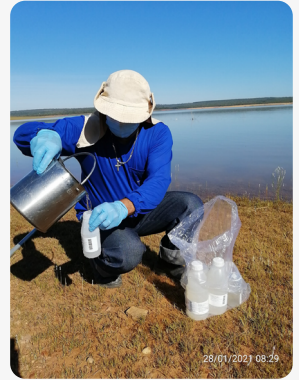
Tomada de amostras em frascaria

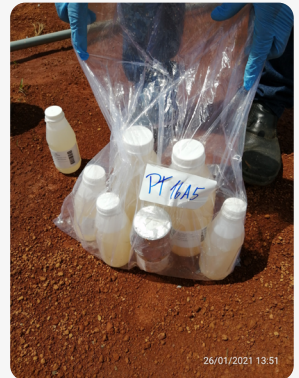
Amostras de água superficial

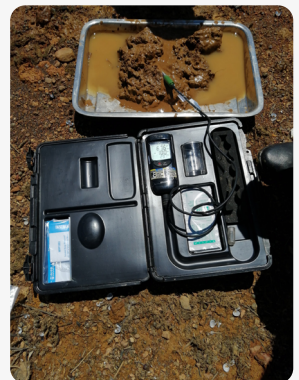
Medições de parâmetros físicos e químicos dos sedimentos das margens

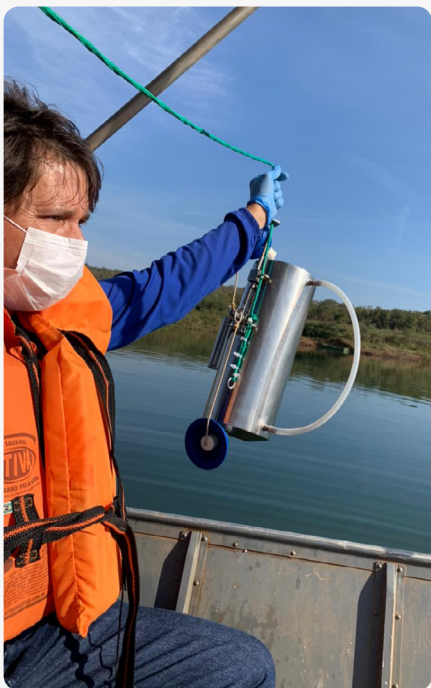
FIGURA 2 — Coletas especiais de água e sedimentos no centro dos ambientes.

Lançamento da Garrafa de Van Dorn para coleta de água em profundidade

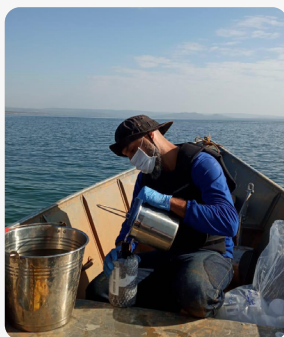
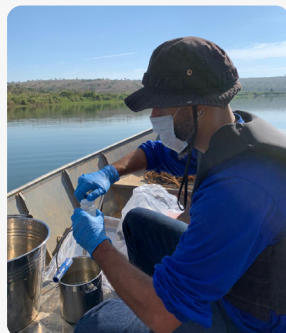
Coleta de amostras de água no centro dos ambientes (região limnética dos reservatórios ou calha central do rio)

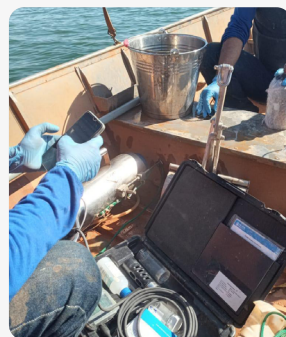
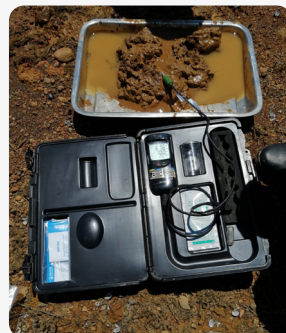
Medida de parâmetros físicos e químicos da água em campo.

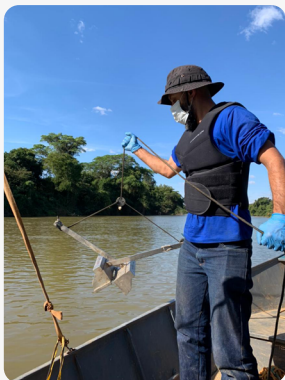
Lançamento da draga

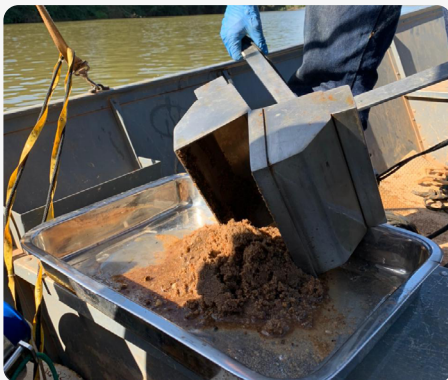
Amostra coletada de sedimentos

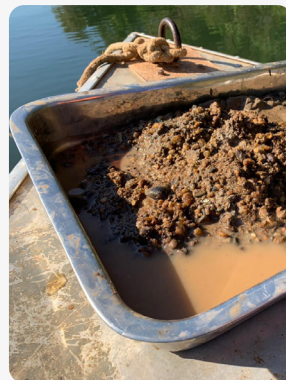
Medições de parâmetros físicos e químicos dos sedimentos

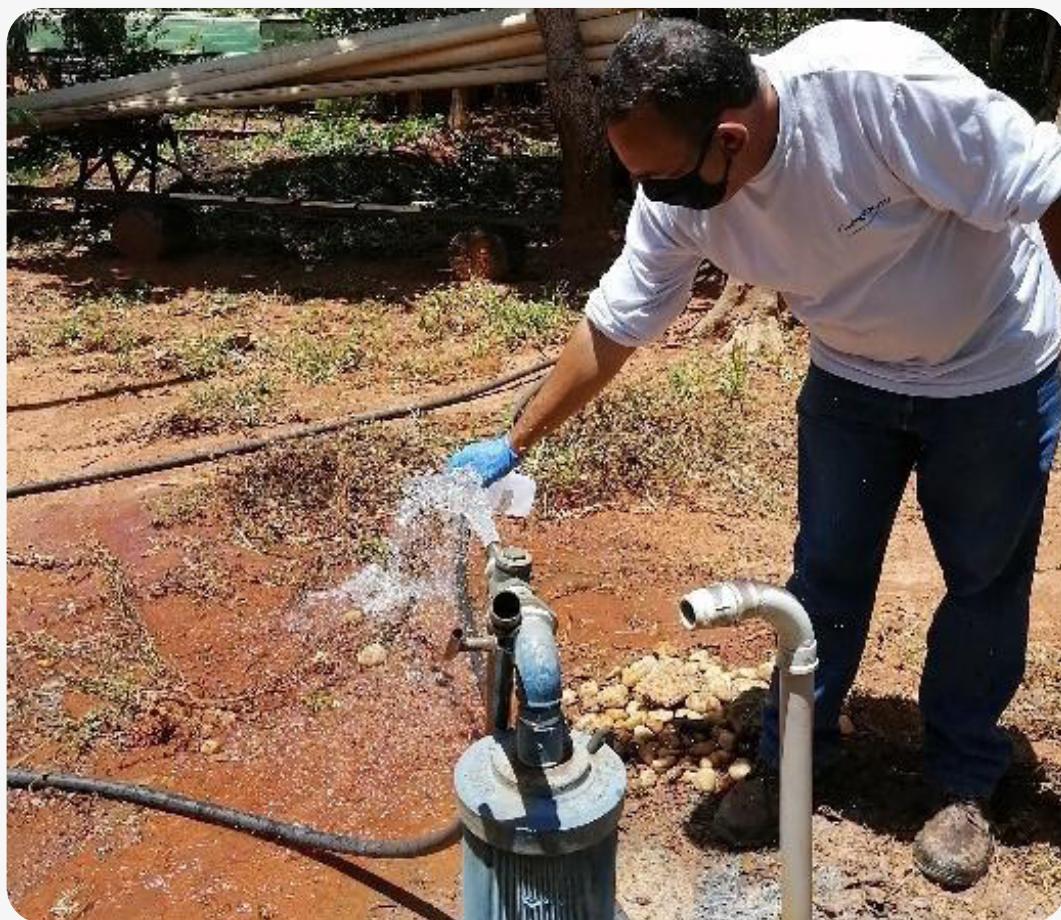
**FIGURA 1** — Coleta de água subterrânea em um poço tubular

Durante a amostragem, foram registrados valores de parâmetros físicos e químicos medidos em campo, como a temperatura da água, pH, condutividade elétrica, potencial redox, oxigênio dissolvido e turbidez (**FIGURA 1**). Além deles, em laboratório, foram avaliados metais, metalóides, microbiológicos e compostos orgânicos previstos na Resolução do CONAMA 396/2008 (BRASIL, 2008). As técnicas de amostragem de água subterrânea basearam-se nas normas técnicas reconhecidas na literatura especializada e realizadas por laboratório acreditado pela Rede Metrológica de Minas Gerais.

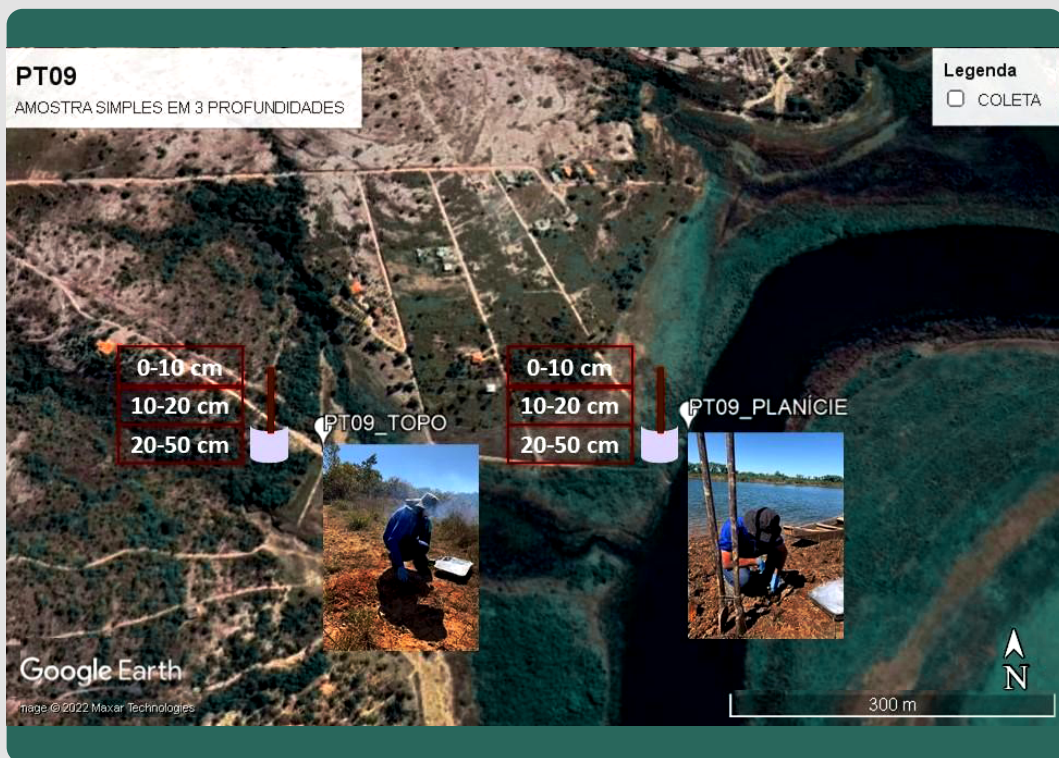
**FIGURA 5** – Amostragem simples em três profundidades na planície e no topo

Todos os 24 pontos contaram com amostras em três profundidades (0 a 10 cm, 10 a 20 cm e 20 a 50 cm) (**FIGURA 5**).

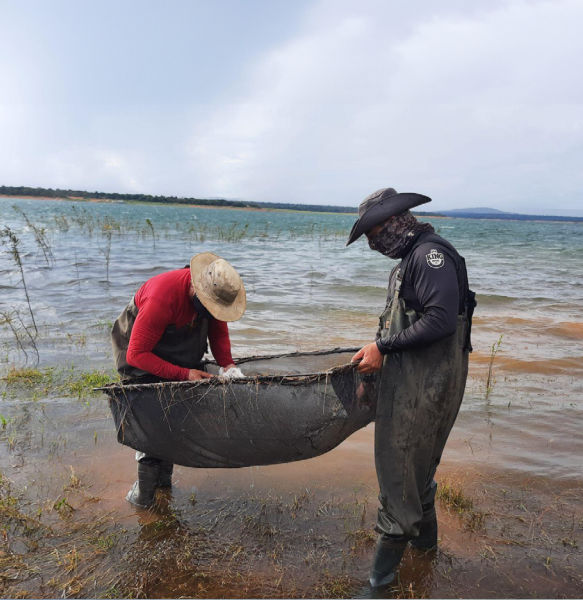
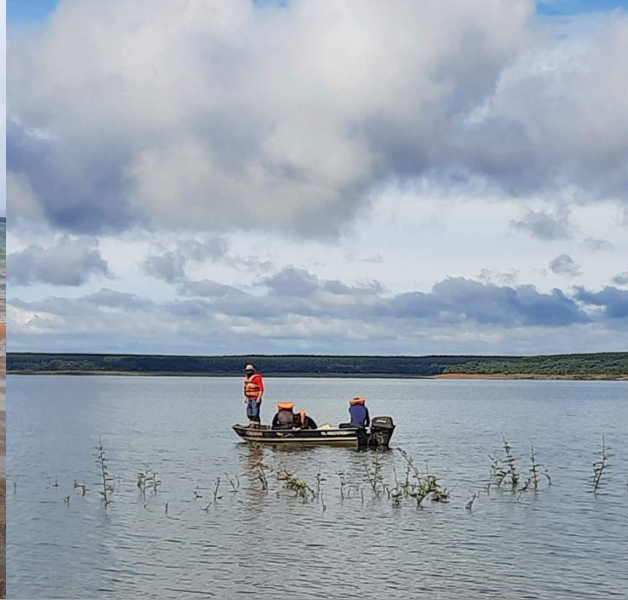
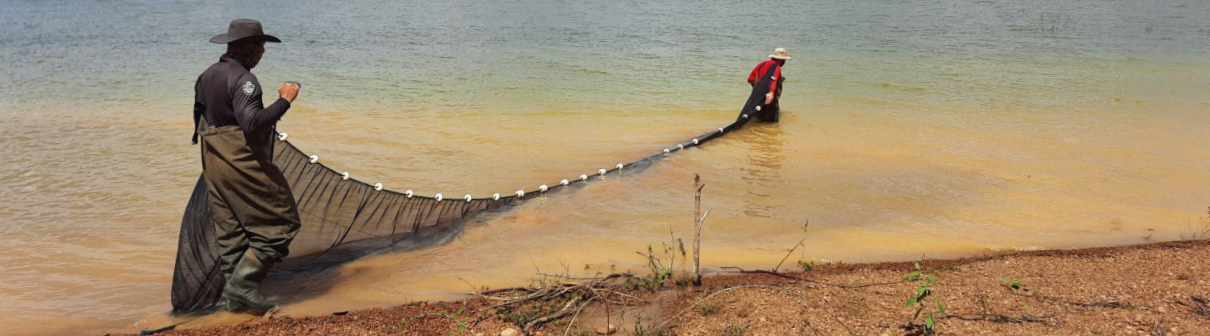
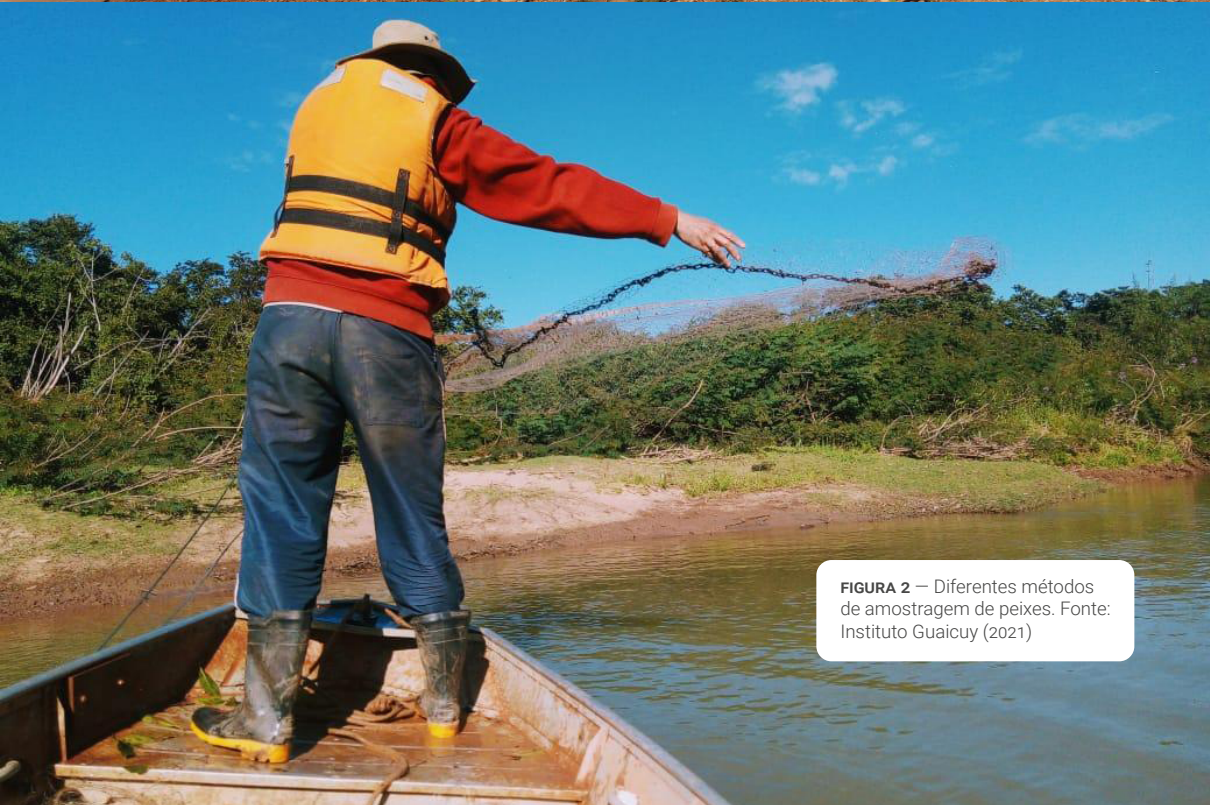
**FIGURA 2** – Diferentes métodos de amostragem de peixes. Fonte: Instituto Guaicuy (2021)
